## REPORTE DE ENSAYO n.º 1 139 349-203

### MAC CERAMICA

**MATERIAL:** Roca.

**NATURALEZA DEL TRABAJO:** Ensayos de caracterización tecnológica.

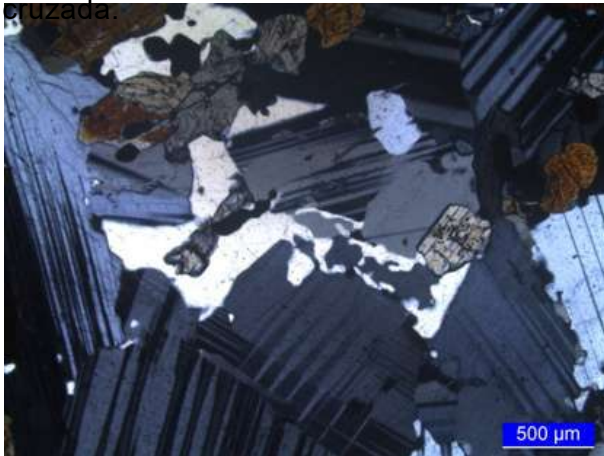
**Fotomicrografía 3** – Muestra “Granito Preto São Gabriel” (LMPC n.º 647-22). Sección delgada IPT n.º 12.484. Aspecto general de los minerales félsicos. Nótese cuarzo intersticial y simplectítico. Polarización cruzada.

Los resultados del análisis petrográfico se presentan en Tabla 1, Fotomicrografías 1 hasta 4.

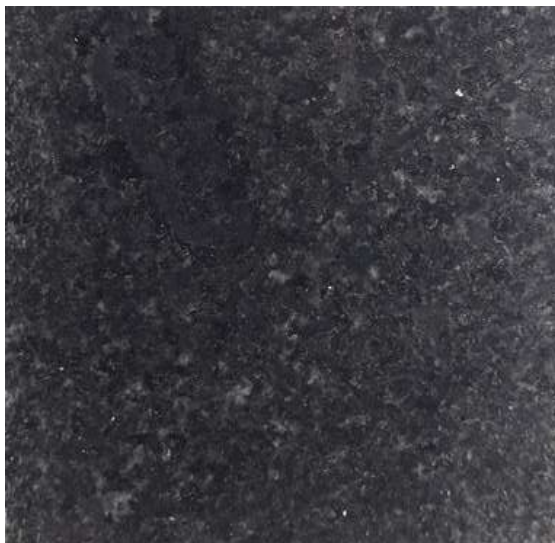
**Figura 2** – Muestra “Granito Preto São Gabriel” (LMPC n.º 647-22) - superficie pulida. Muestra de referencia, para comparación, sin haber sido sometido al ataque químico.

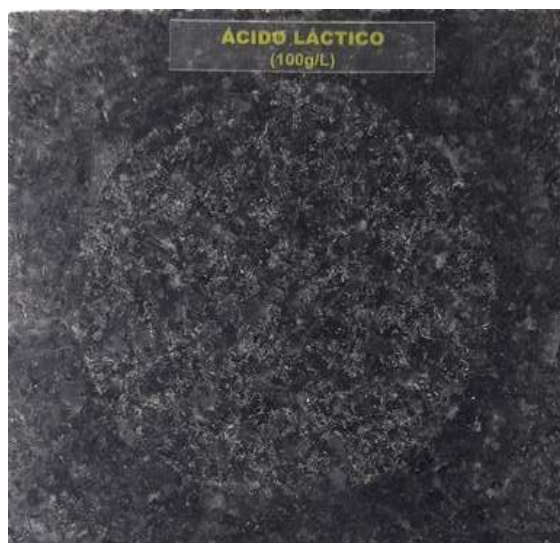
**Figura 6** – Muestra “Granito Preto São Gabriel” (LMPC n.º 647-22) - superficie pulida, con blanqueamiento moderado en la zona de contacto, después de la exposición a ácido láctico (100 g/L) durante 24 h.

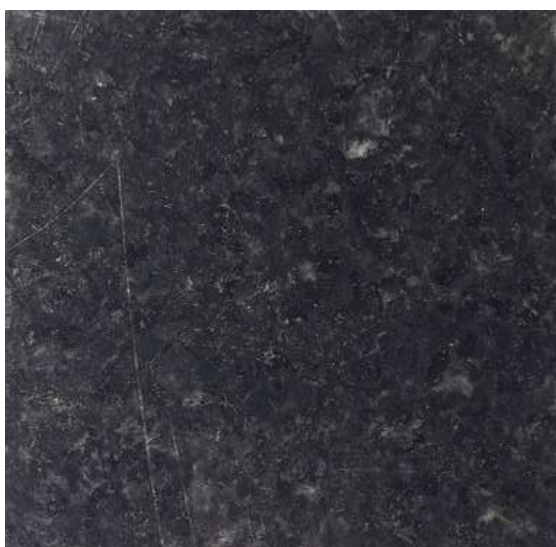
**Figura 11** – Muestra “Granito Preto São Gabriel” (LMPC n.º 647-22) – superficie pulida. Muestra referencia, no sujeto a los causadores de manchas.

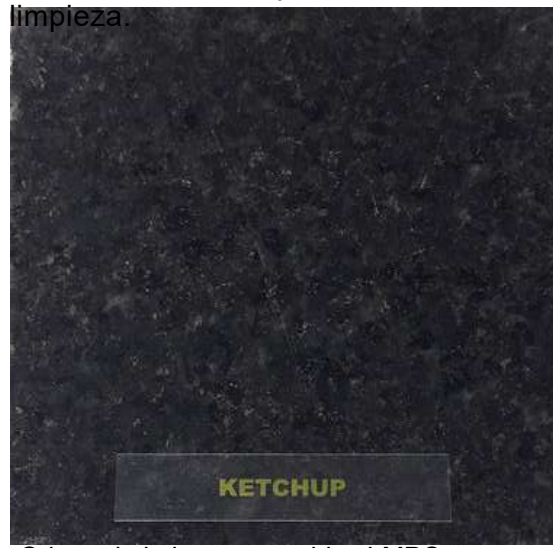
**Figura 14** – Muestra “Granito Preto São Gabriel” (LMPC n.º 647-22) – superficie pulida, después de la exposición a la salsa de tomate y una operación de limpieza.

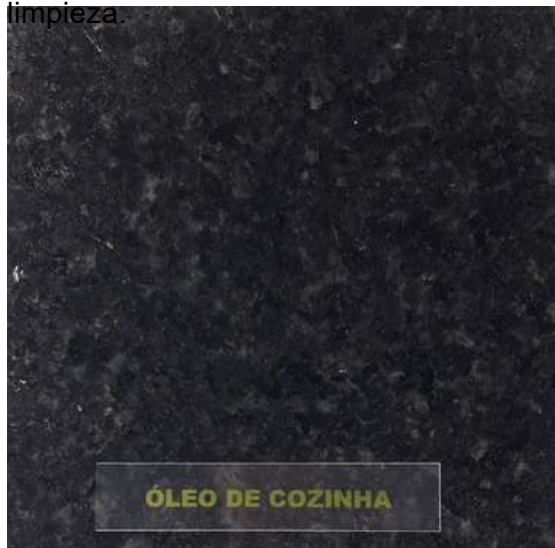
**Figura 17** – Muestra “Granito Preto São Gabriel” (LMPC n.º 647-22) – superficie pulida, después de la exposición al aceite de soja y una operación de limpieza.

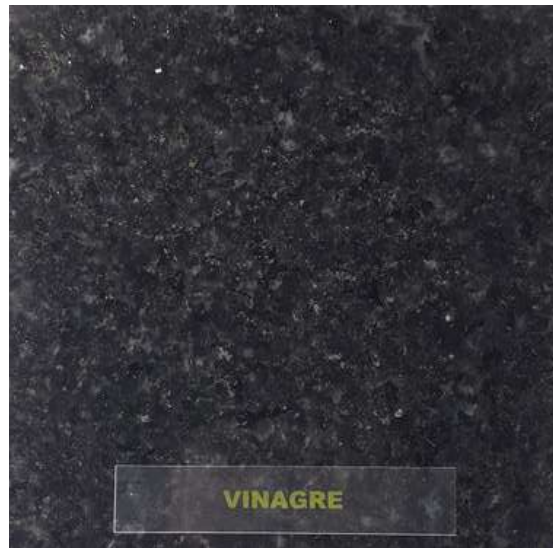
**Figura 18** – Muestra “Granito Preto São Gabriel” (LMPC n.º 647-22) – superficie pulida, después de la exposición al vinagre y una operación de limpieza.
