## REPORTE DE ENSAYO n.º 1 139 349-203

**MATERIAL: Roca.**

**NATURALEZA DEL TRABAJO: Ensayos de caracterización tecnológica.**

**1.1 Denominación declarada por el Cliente:** "Granito Preto São Gabriel".

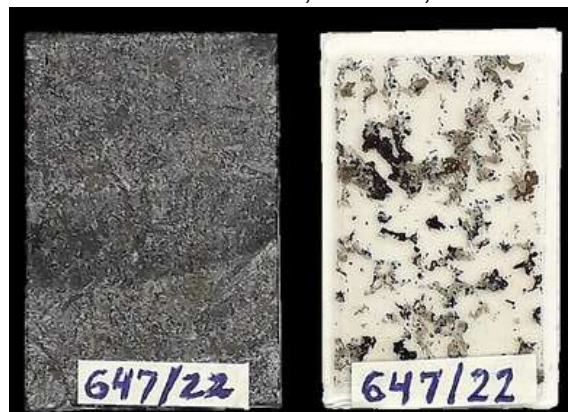
**Figura 1** – Fragmento seleccionado para análisis petrográfico y su respectiva sección delgada. Dimensiones de la lámina de vidrio: 2,5 cm x 4,0 cm.

Figura 1 y

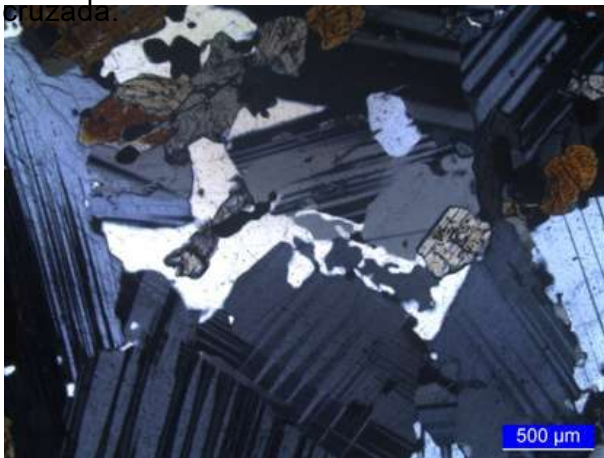
**Fotomicrografía 3** – Muestra “Granito Preto São Gabriel” (LMPC n.º 647-22). Sección delgada IPT n.º 12.484. Aspecto general de los minerales félsicos. Nótese cuarzo intersticial y simplectítico. Polarización cruzada.

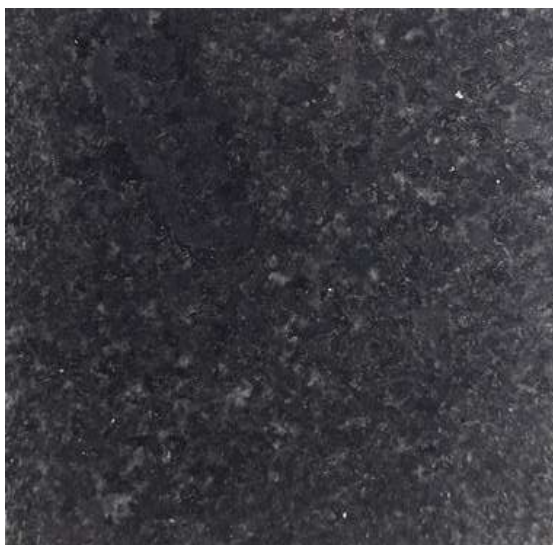
**Figura 2** – Muestra “Granito Preto São Gabriel” (LMPC n.º 647-22) - superficie pulida. Muestra de referencia, para comparación, sin haber sido sometido al ataque químico.

Los resultados del ensayo de ataque químico se muestran en la Tabla 8 y en las Figuras 2 hasta 11.

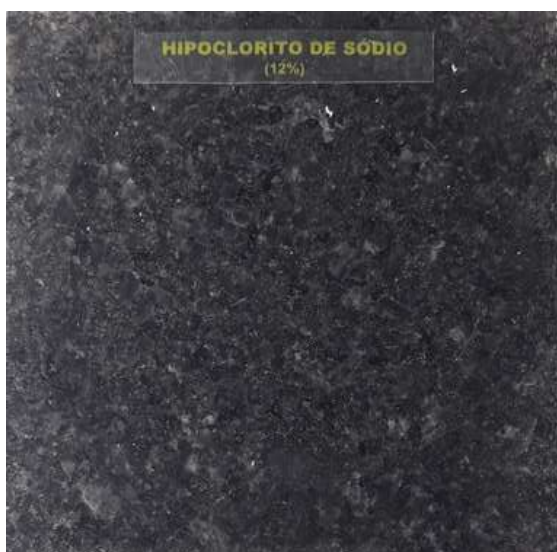
**Figura 4** – Muestra “Granito Preto São Gabriel” (LMPC n.º 647-22)-superficie pulida, con blanqueamiento débil en la zona de contacto, después de la exposición a la solución de hipoclorito de sodio (12%) durante 24 h.

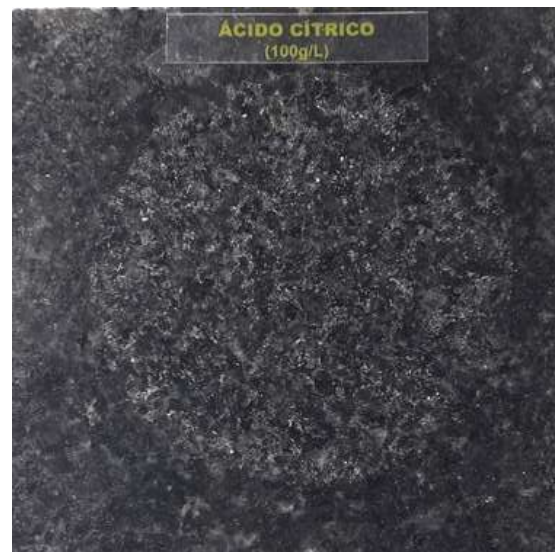
**Figura 5** – Muestra “Granito Preto São Gabriel” (LMPC n.º 647-22)-superficie pulida, con blanqueamiento moderado en la zona de contacto, después de la exposición a ácido cítrico (100 g/L) durante 24 h.

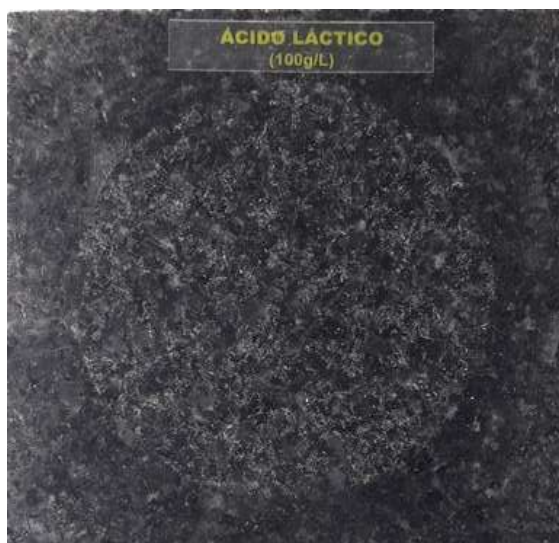
**Figura 6** – Muestra “Granito Preto São Gabriel” (LMPC n.º 647-22) - superficie pulida, con blanqueamiento moderado en la zona de contacto, después de la exposición a ácido láctico (100 g/L) durante 24 h.

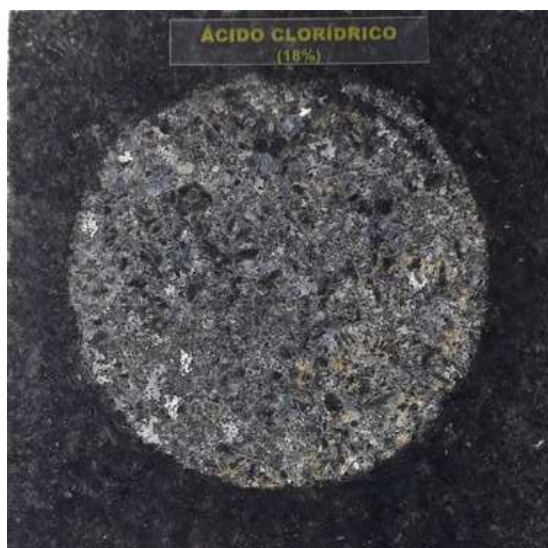
**Figura 9** – Muestra “Granito Preto São Gabriel” (LMPC n.º 647-22)-superficie pulida, con blanqueamiento fuerte en la zona de contacto, después de la exposición a ácido clorhídrico (18%) durante 96 h.

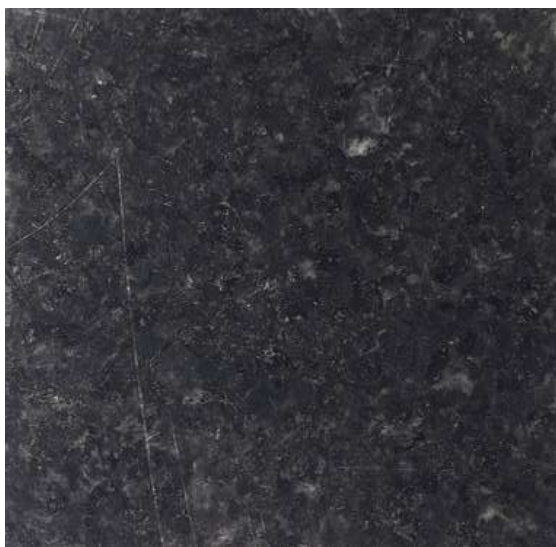
**Figura 11** – Muestra “Granito Preto São Gabriel” (LMPC n.º 647-22) – superficie pulida. Muestra referencia, no sujeto a los causadores de manchas.

Los resultados del ensayo de resistencia a las manchas se muestran en la Tabla 9 y en las Figuras 12 hasta 26.

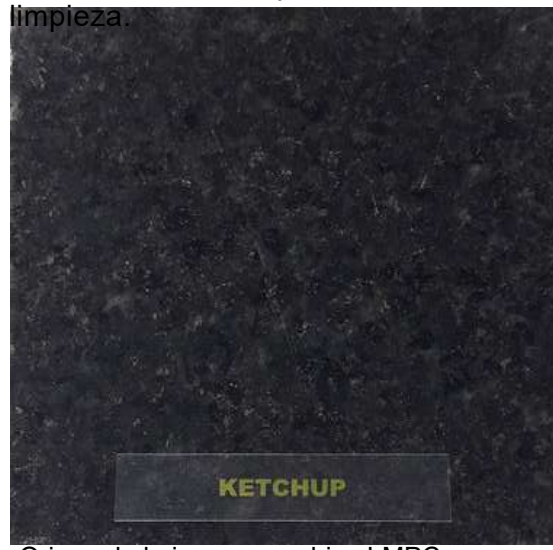
**Figura 14** – Muestra “Granito Preto São Gabriel” (LMPC n.º 647-22) – superficie pulida, después de la exposición a la salsa de tomate y una operación de limpieza.

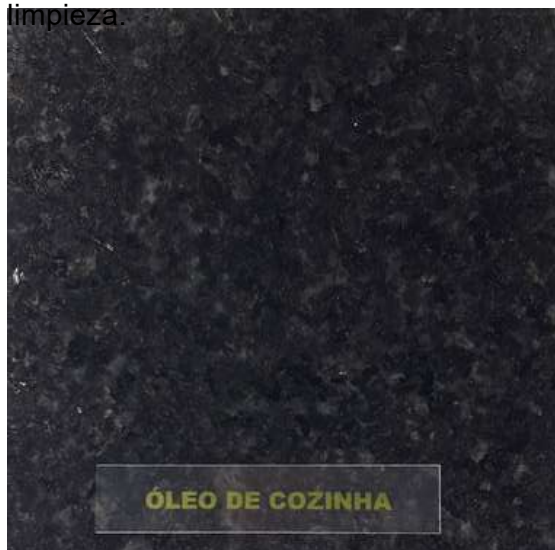
**Figura 17** – Muestra “Granito Preto São Gabriel” (LMPC n.º 647-22) – superficie pulida, después de la exposición al aceite de soja y una operación de limpieza.

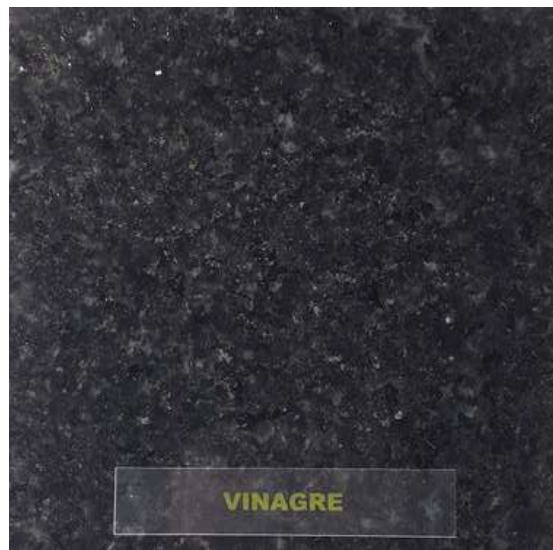
**Figura 18** – Muestra “Granito Preto São Gabriel” (LMPC n.º 647-22) – superficie pulida, después de la exposición al vinagre y una operación de limpieza.

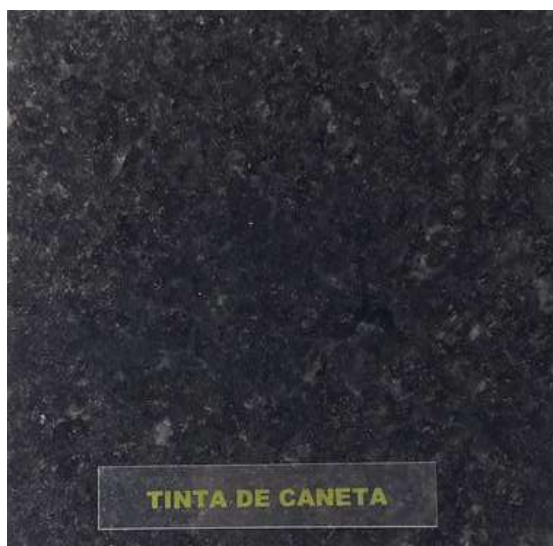
**Figura 24** – Muestra “Granito Preto São Gabriel” (LMPC n.º 647-22) –superficie pulida, después de la exposición a la tinta de bolígrafo y dos operaciones de limpieza.
